CORRELACION ENTRE CARACTERISTICAS DINAMICAS
OBSERVADAS Y CALCULADAS DE UN EDIFICIO

Neftalí Rodríguez Cuevas
Ricardo González Alcorta

Proyecto 7703

Julio de 1987

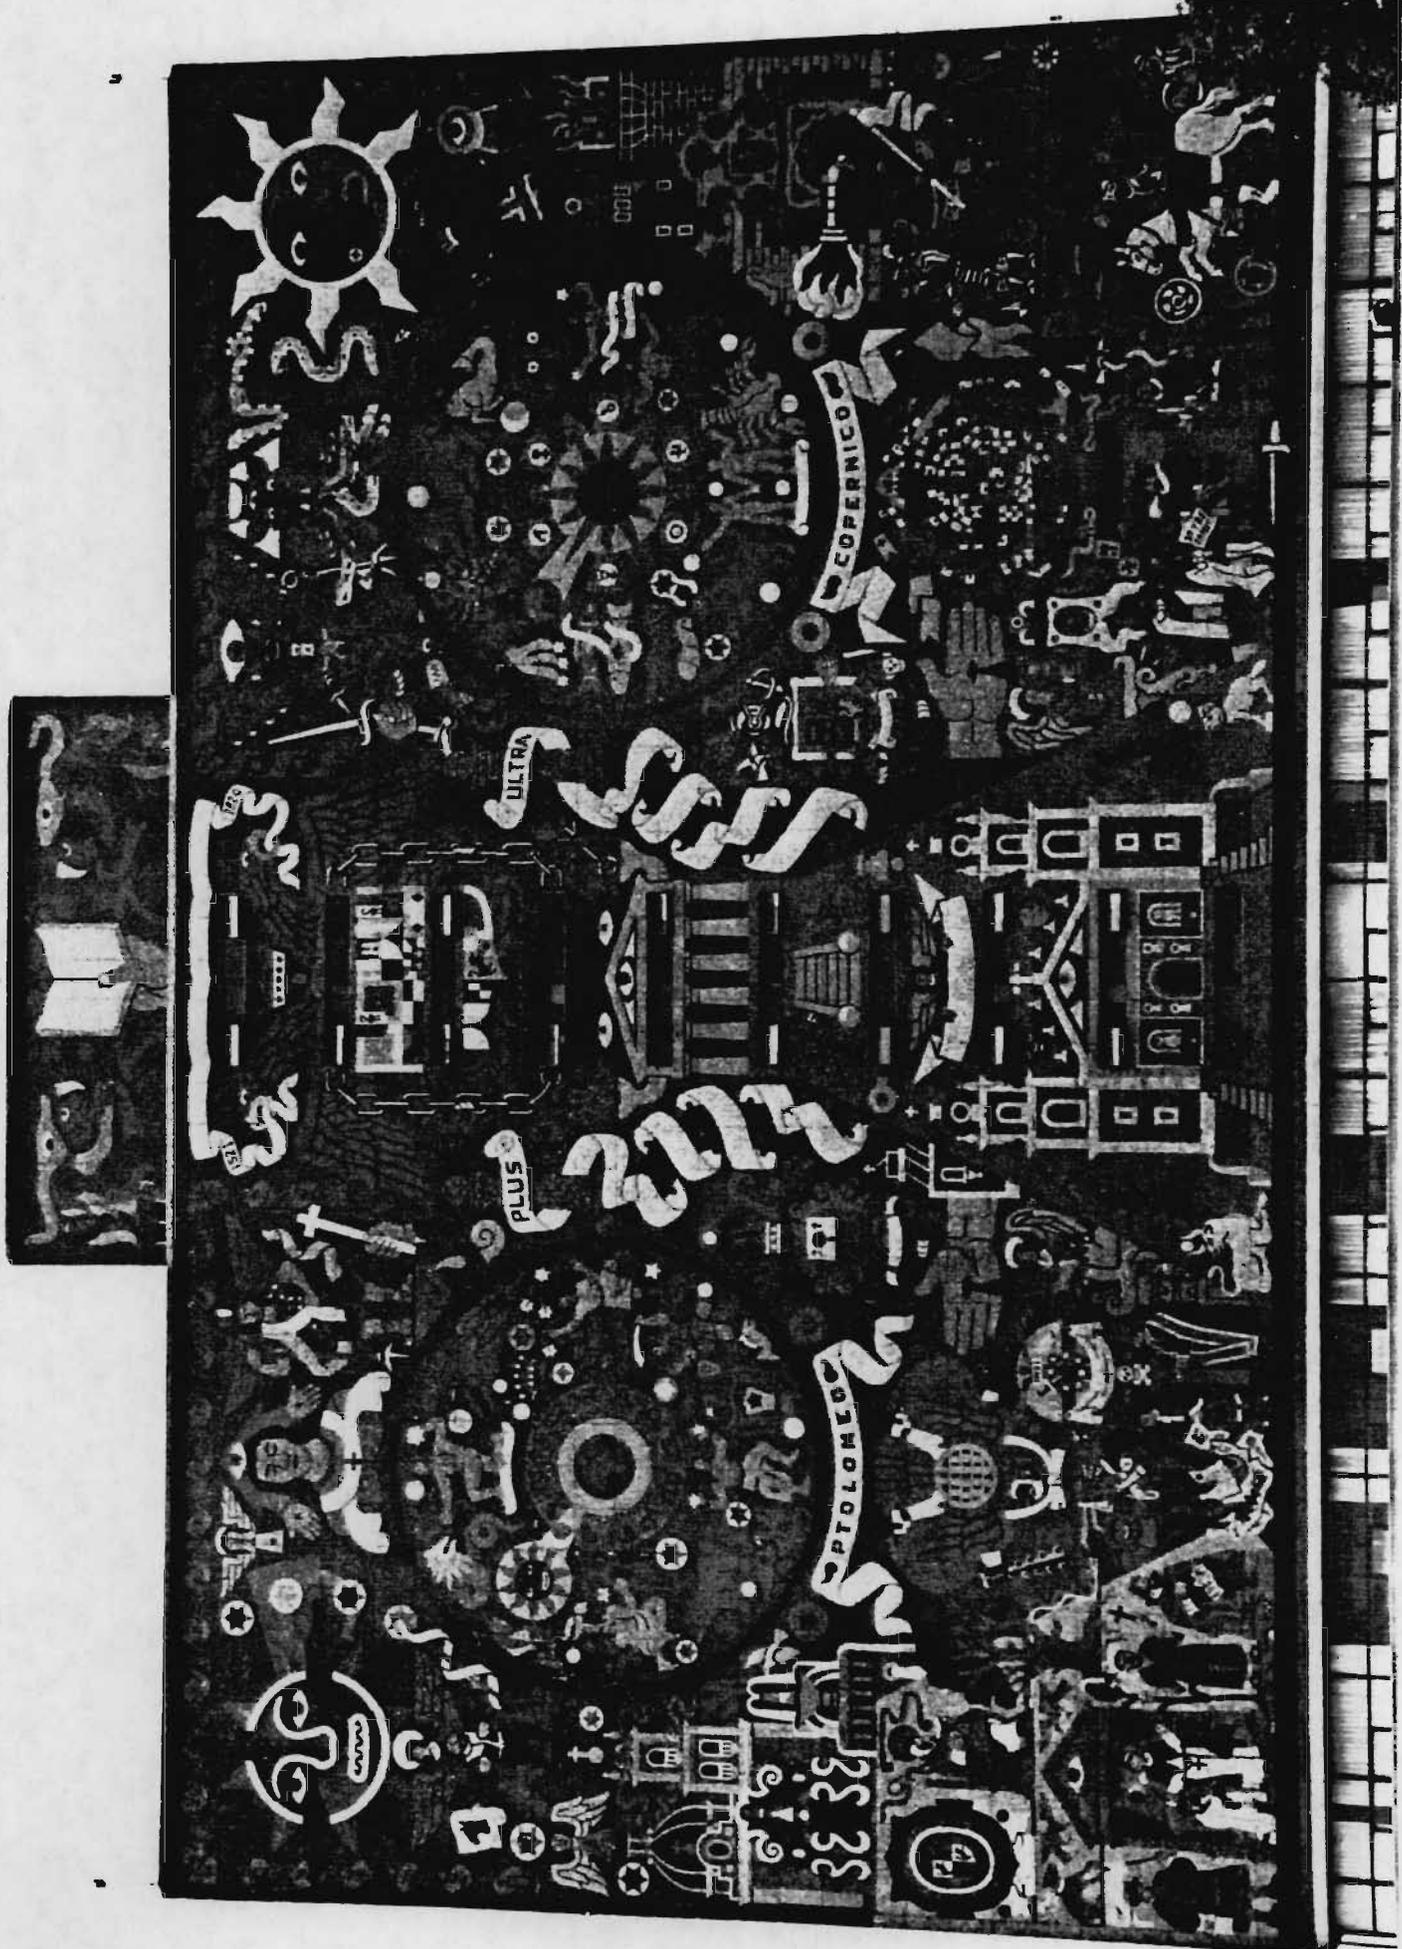
Sin embargo, al efectuar la inspección visual y al revisar las fotografías que se adjuntan en el apéndice (figs 2 a 5), se notó el desprendimiento de un número considerable de cristales azules que forman el mural, así como de otras de las piezas componentes.

Se estima que una de las causas probables para la caída de materiales de los murales es la diferente textura de los materiales seleccionados y el mortero que las sostiene; así mismo los efectos de cambios de humedad, los diversos coeficientes de dilatación de los materiales y acciones de carácter químico pueden provocar cambio en la adherencia entre los materiales. Cabe mencionar aquí que algunos de los materiales que forman el mural se encuentran relativamente mal

adheridos y al presentarse efectos de intemperismo, como son lluvias y granizo, provocan su desprendimiento y la caída de piedras de colores del mural.

Fig 2 Vista del mural desde el sur

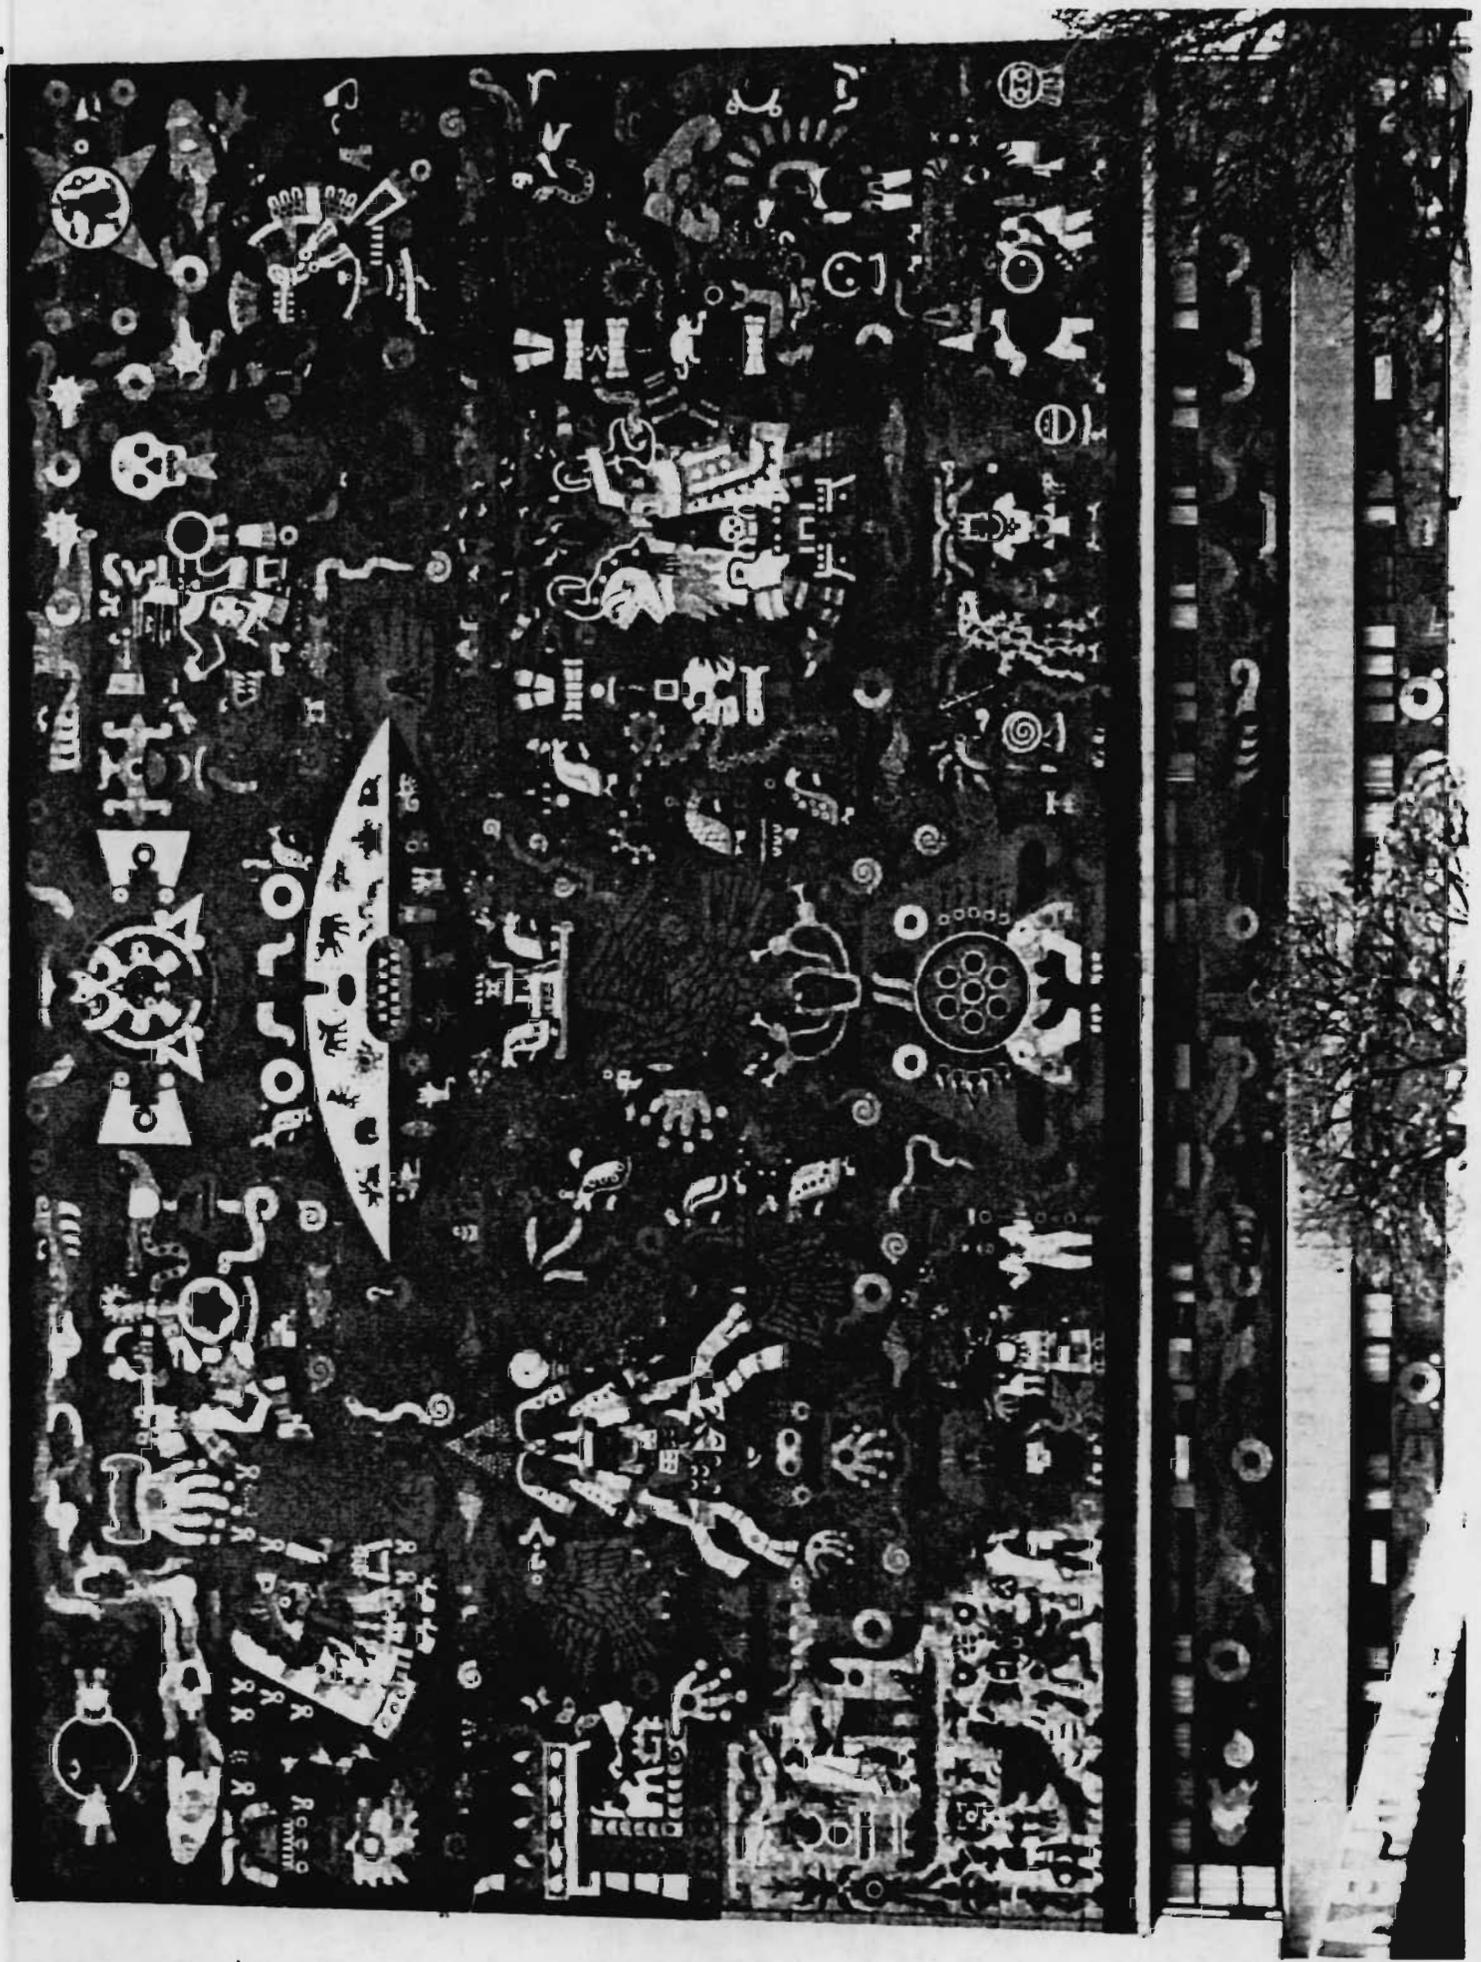
Fig 3 Vista del mural desde el norte

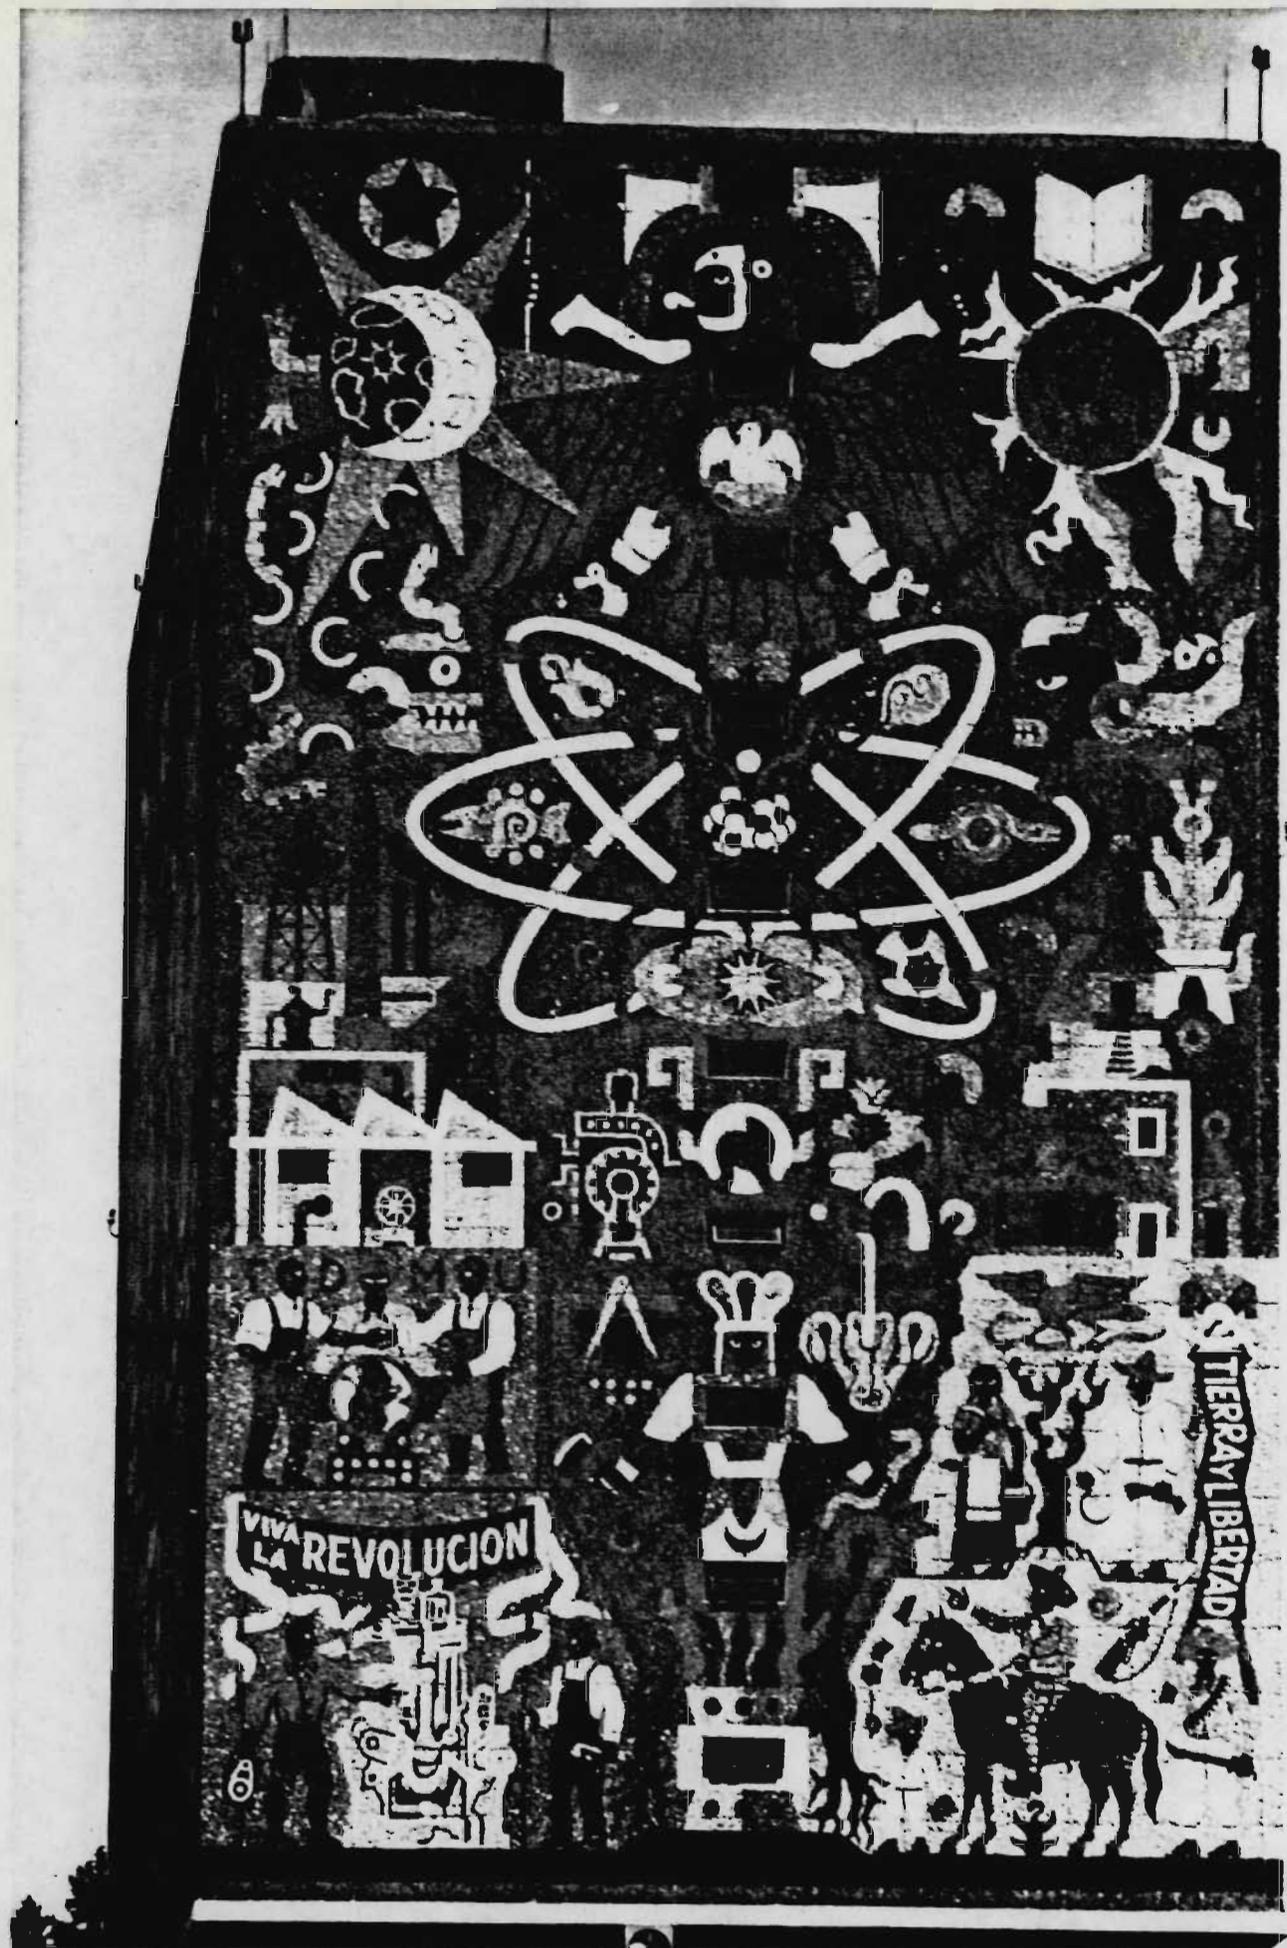
Fig 4a Fachada oriental de la biblioteca

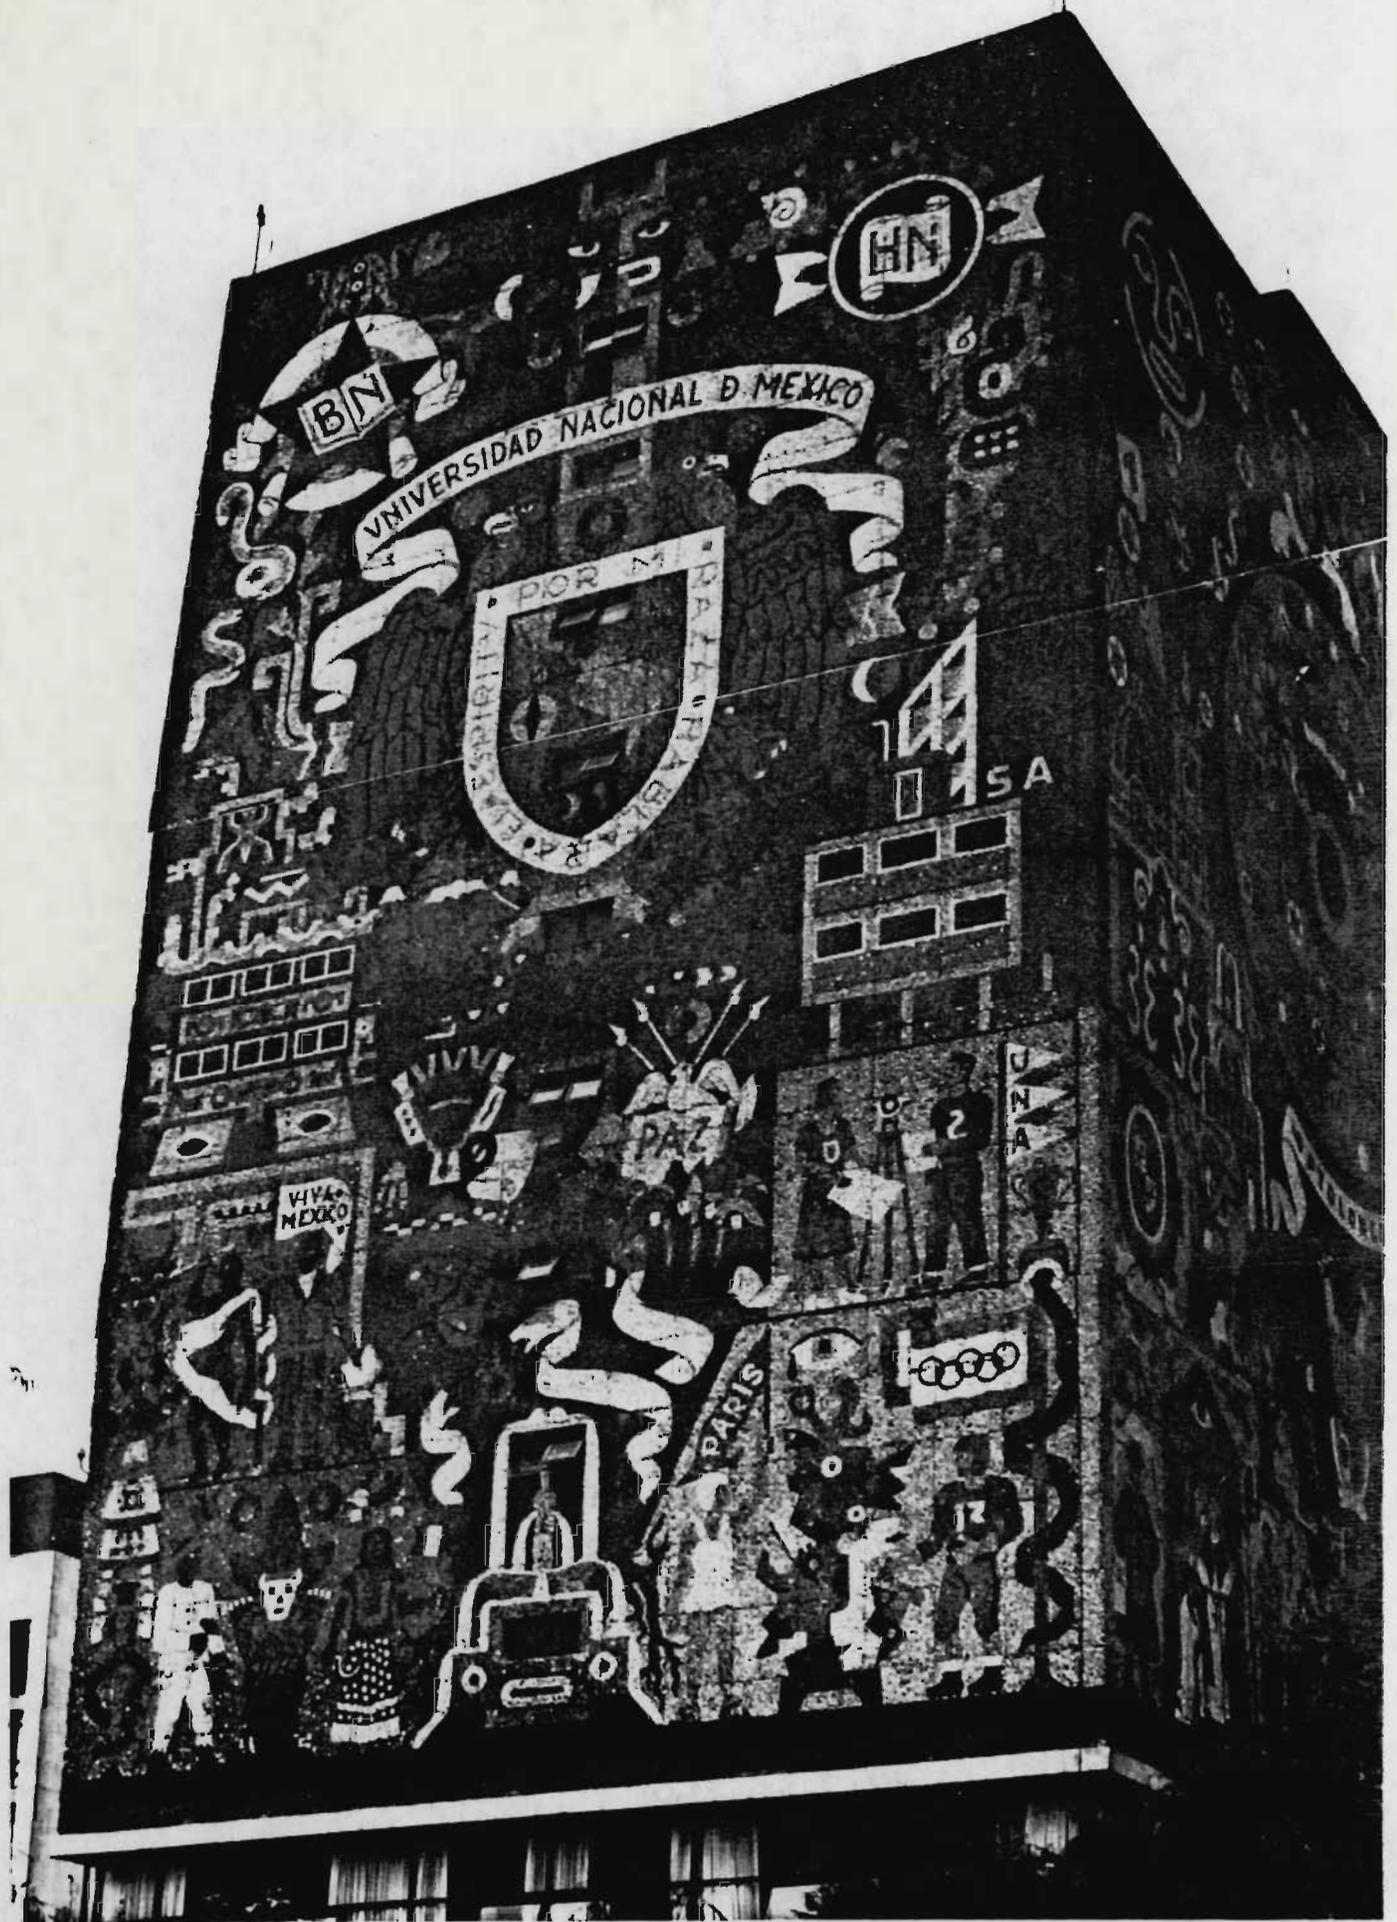
Fig 4b Fachada occidental de la biblioteca

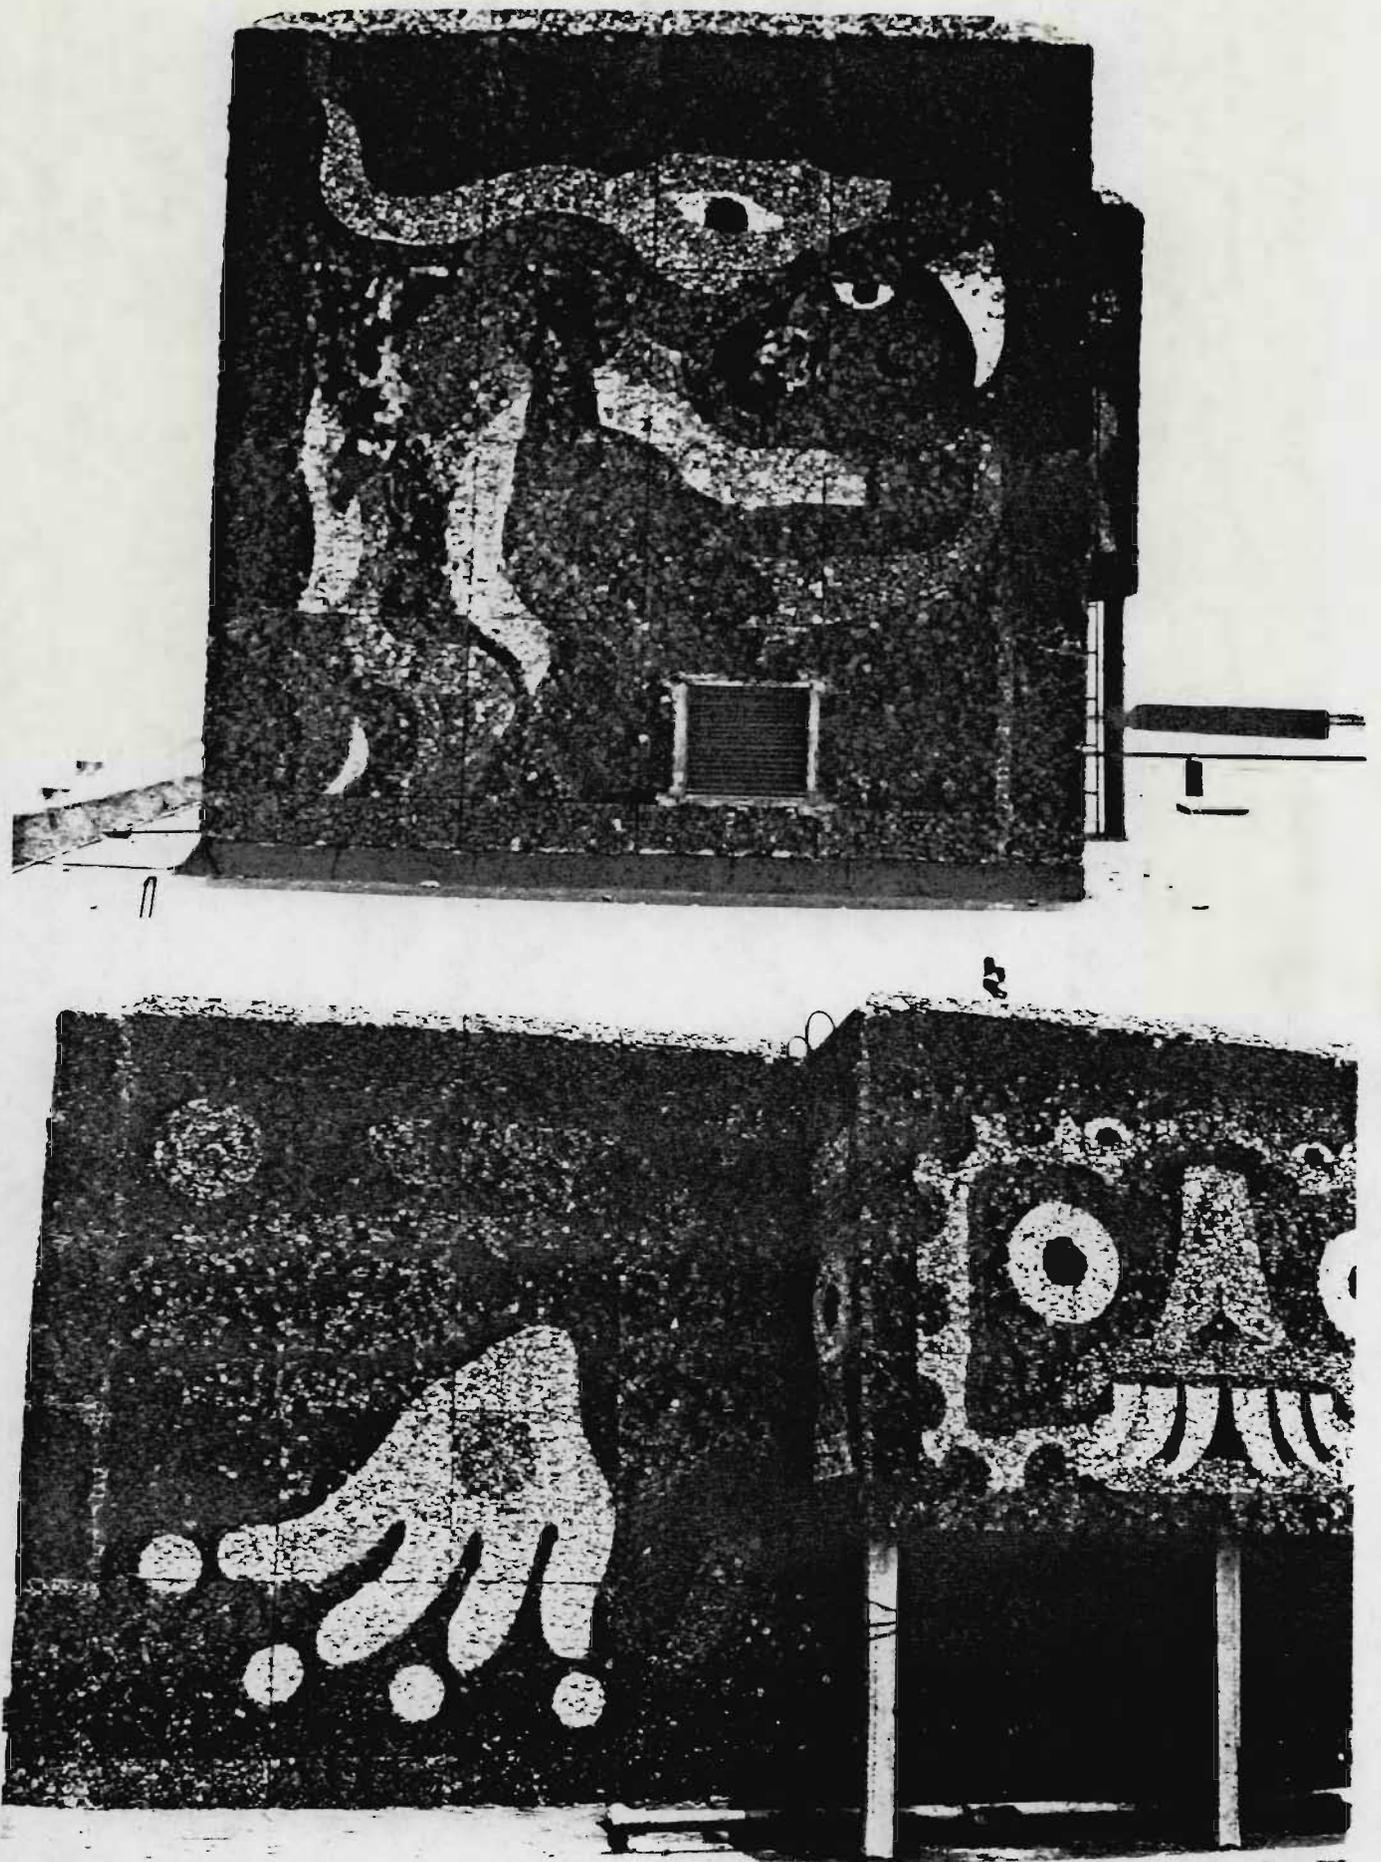
Fig 5a Parte oriente y noreste del mural en el apendice

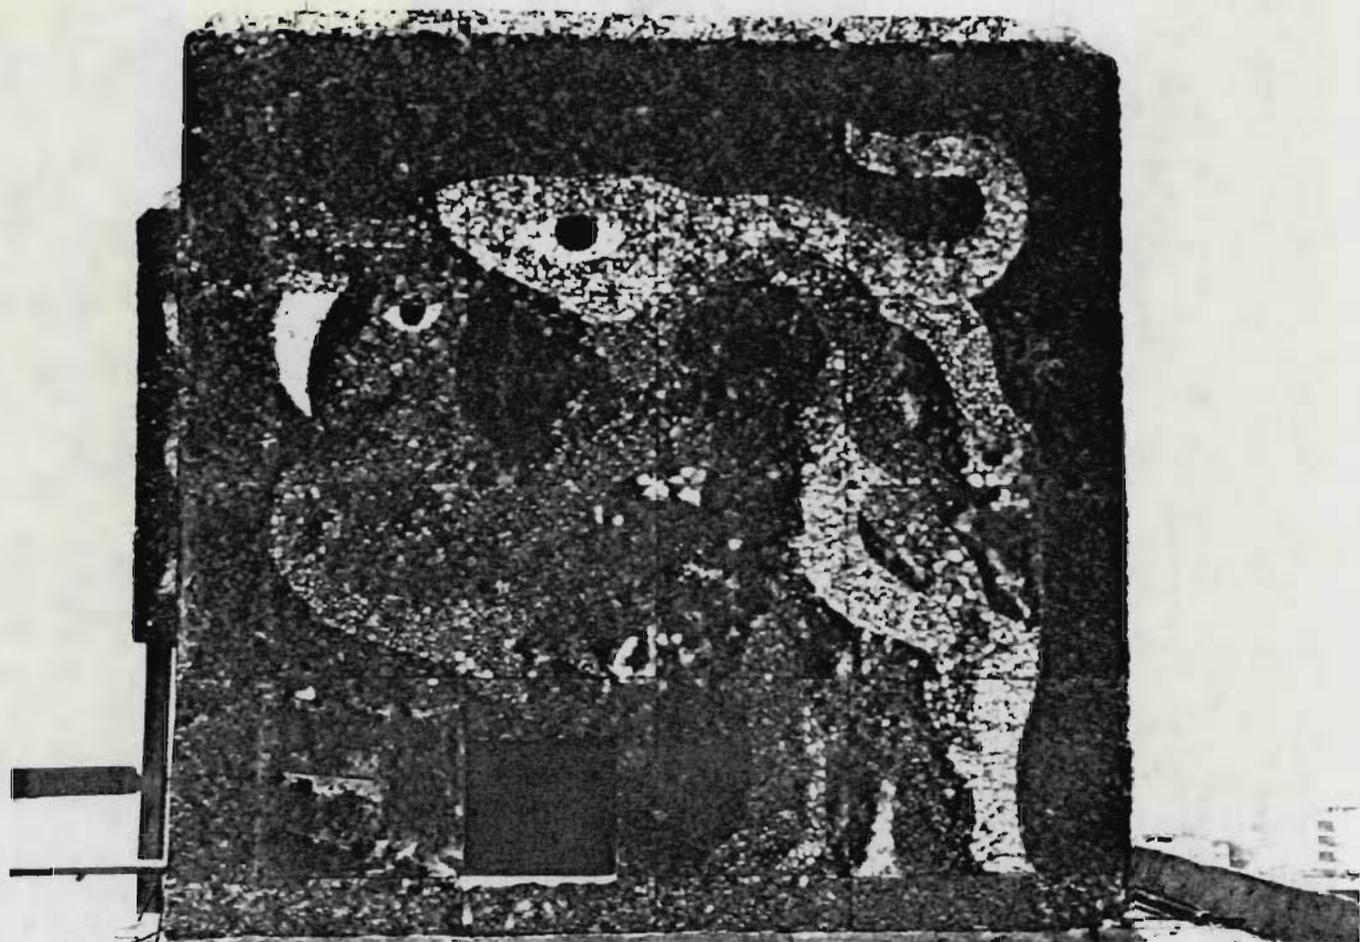
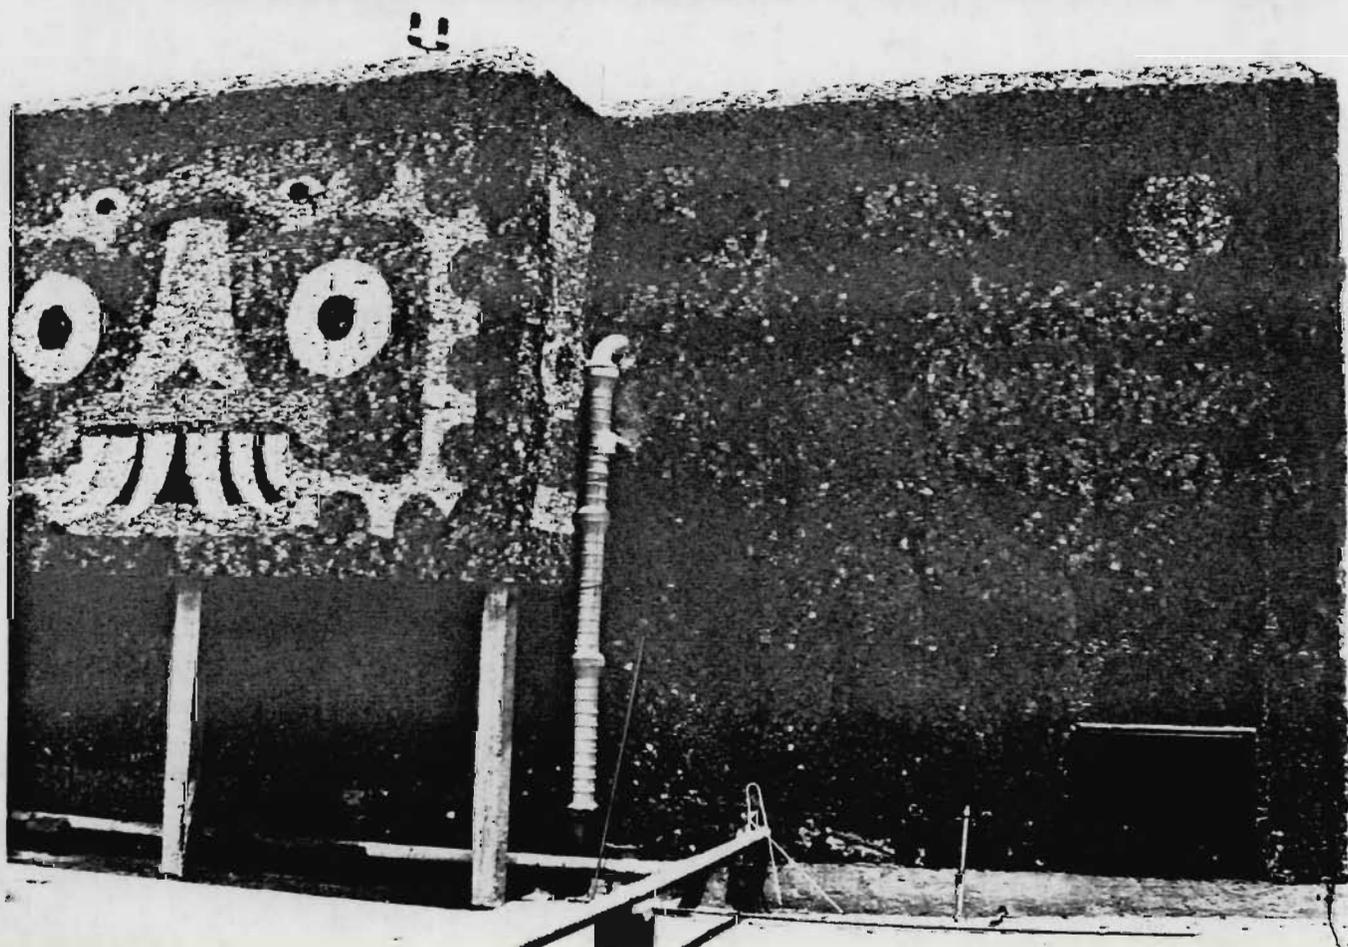
Fig 5b Parte occidental y noroeste del mural en el apendice

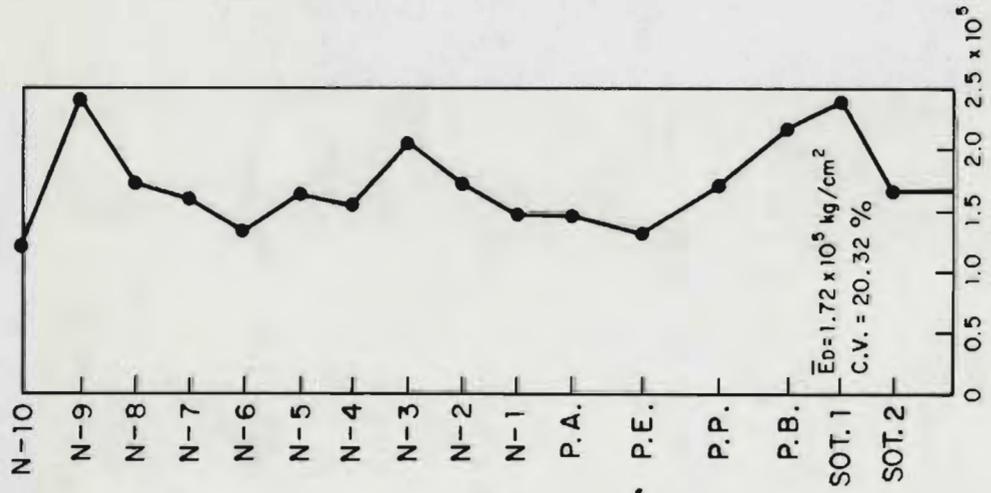
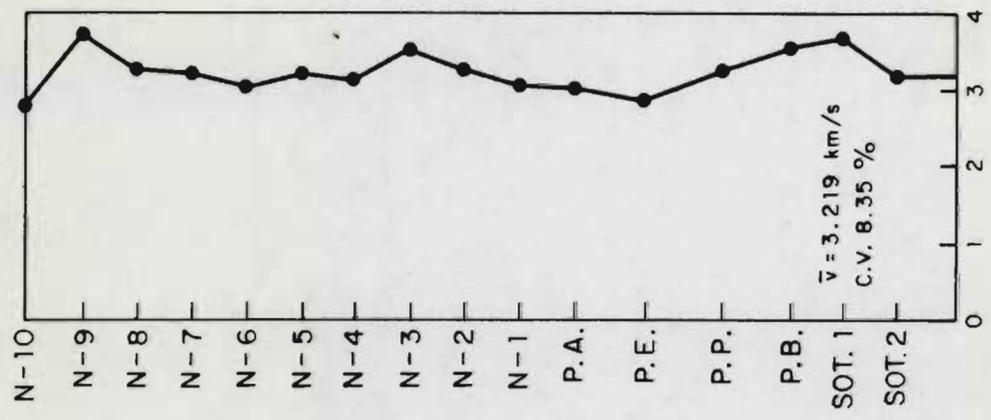
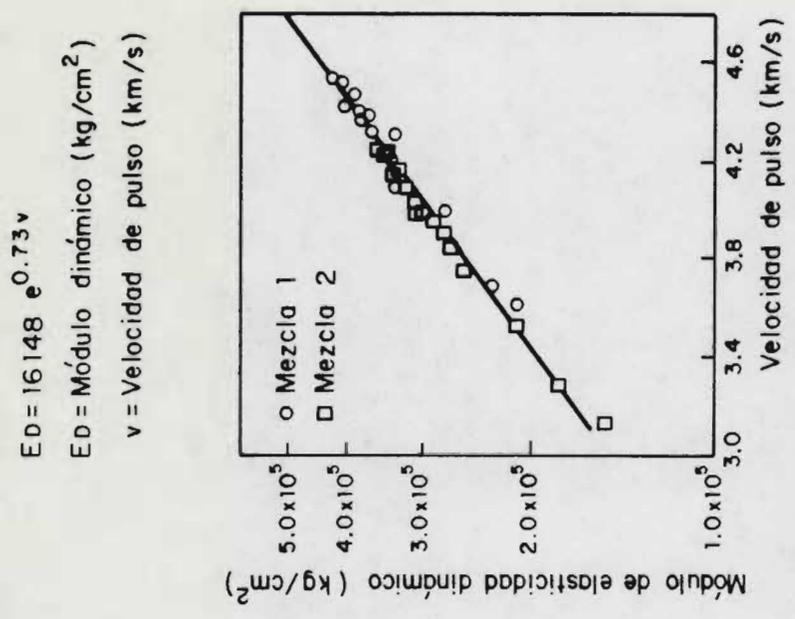
Fig 7 Resultados de medición mediante ultrasonido en biblioteca central

dinámico. La fig 7 muestra la variación de los datos experimentales respecto a una recta de ajuste, lo que indica que el uso del método de pulsos ultrasónicos proporciona una buena estimación del módulo dinámico de Young. La misma fig 7 muestra también que el módulo de Young varió en cada uno de los pisos de la estructura. Esta distribución se utilizó para el análisis mediante programa, a fin de reproducir las características reales del concreto reforzado que forma la estructura.

En el edificio de la Biblioteca Central la distribución de velocidades de propagación se identificó mediante un histograma que resultó ser binormal; el veintiséis por ciento de las mediciones mostraron calidad intermedia del concreto, mientras que el setenta y cuatro por ciento restante resultó de buena calidad. Se hace notar que el histograma presenta un máximo en 3.1 km/s, mientras que el segundo máximo se encuentra en la vecindad de 3.5 km/s.

En algunas trabes de los niveles 2 y 3 del edificio se notaron niveles de velocidad relativamente bajos, por la existencia de agrietamiento capilar en la zona de tensión del centro de las trabes del sistema de piso, provocado por la sobrecarga existente antes del sismo de 1985.

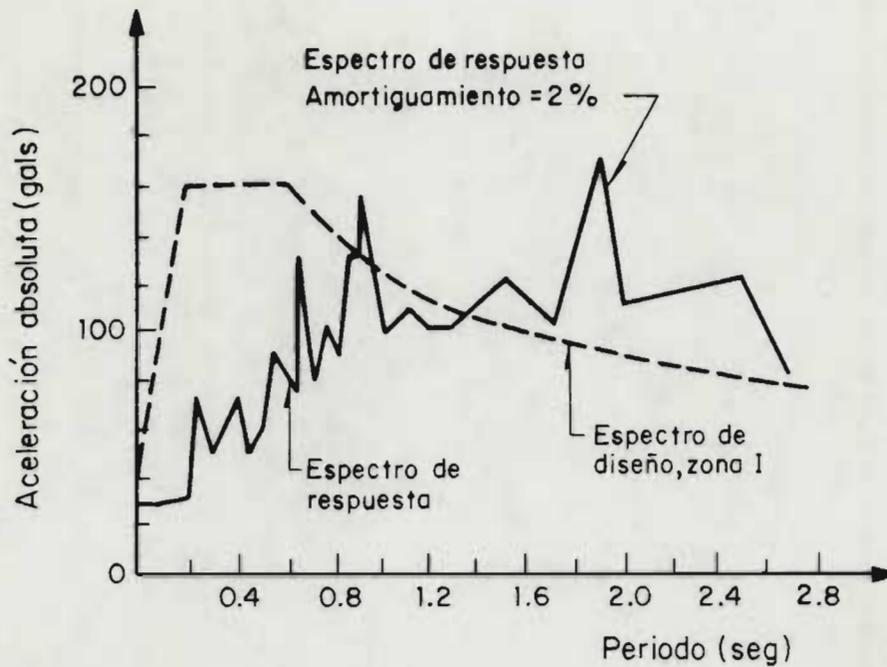
Fig 9 Comparación de respuesta dinámica del edificio en dirección norte - sur

En las figs 9 y 10 se condensan los datos de la respuesta global de la estructura en dos direcciones ortogonales, considerando comportamiento elástico del modelo matemático de la estructura.

Se observa que los niveles de desplazamiento se encuentran dentro de los límites mencionados en la ref 6, mientras que los desplazamientos diferenciales por nivel producen valores muy inferiores a aquellos indicativos del inicio de daño en elementos no estructurales, a pesar de usar condiciones de diseño bastante desfavorables para la estabilidad de la estructura.

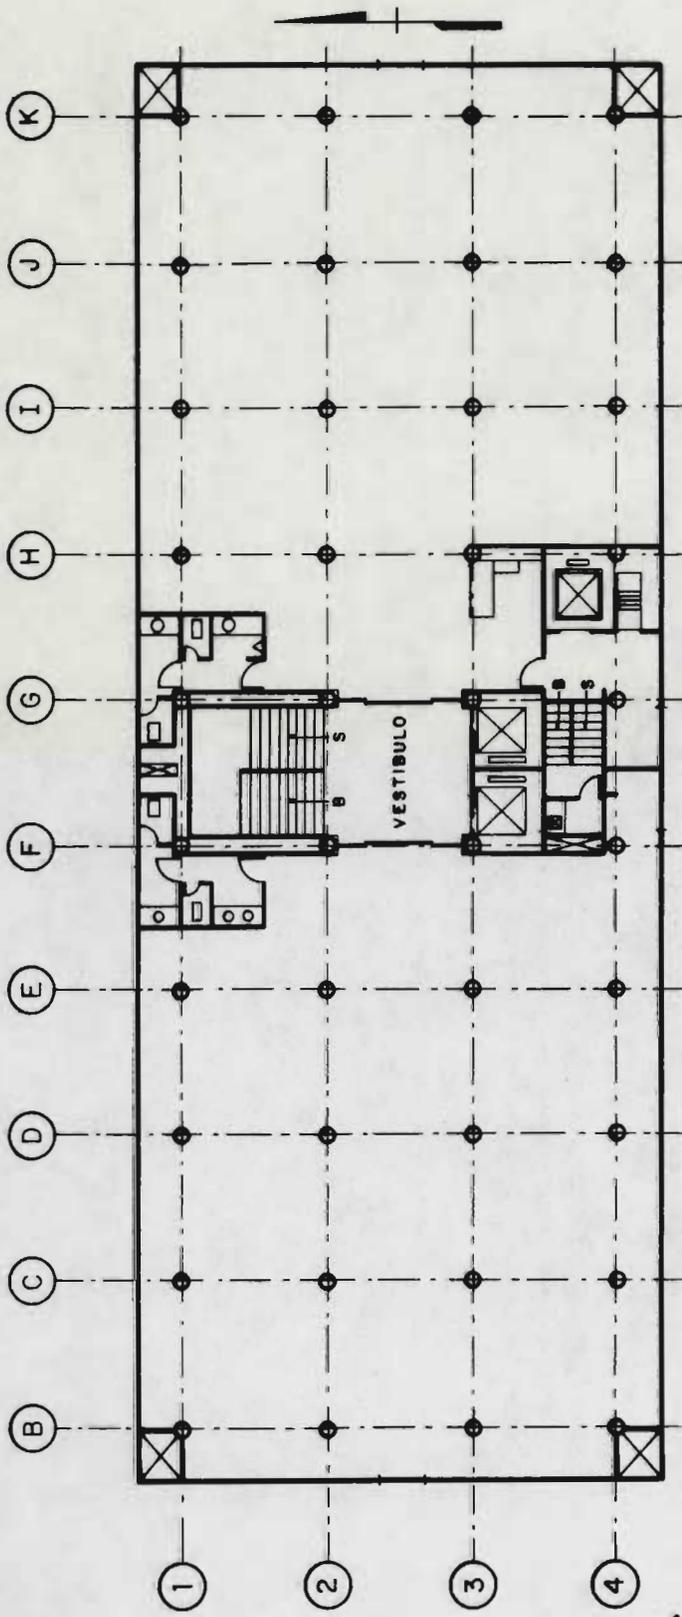
Fig 11 Identificación de columnas en nivel 5 y factores de seguridad mínimos

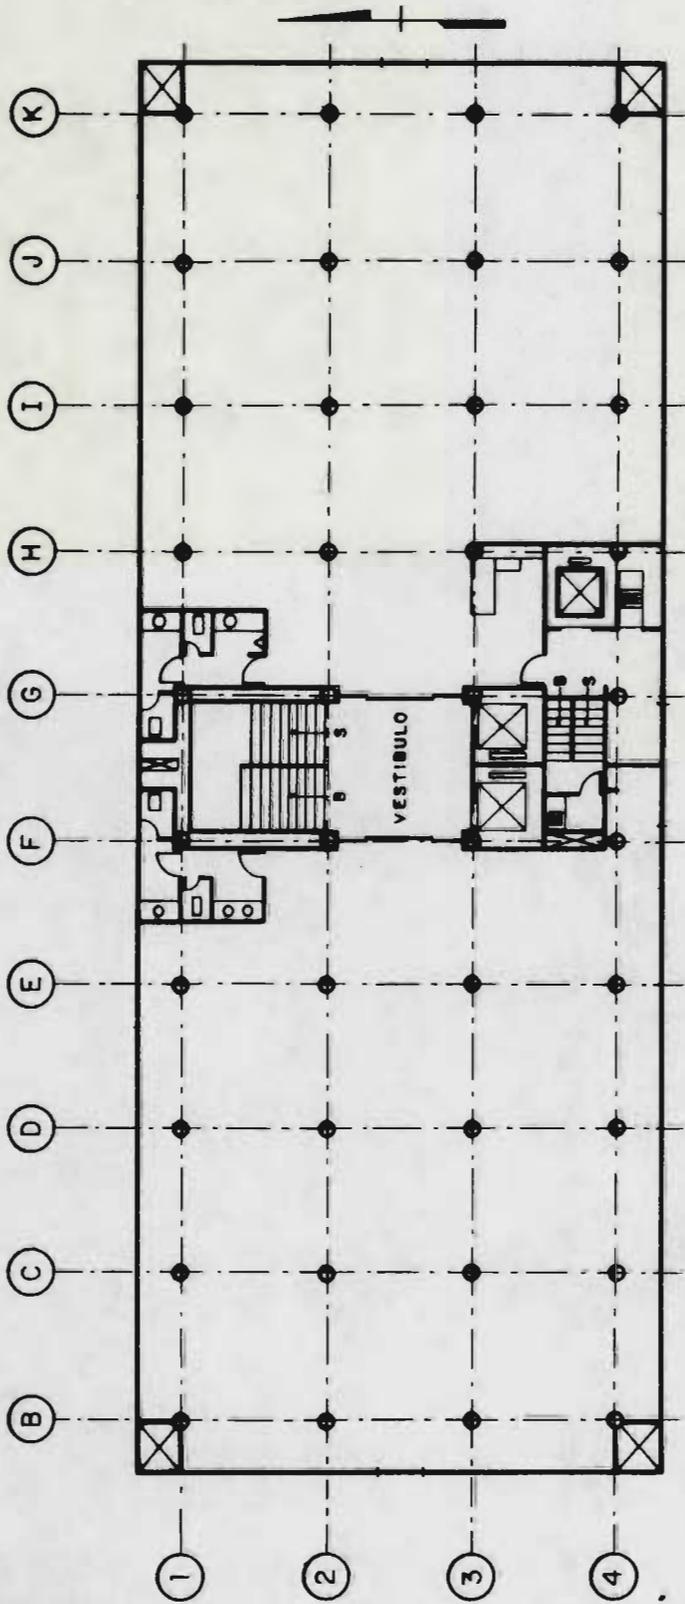
Fig 12 Identificación de columnas en nivel 2 y factores de seguridad mínimos
