LA NUEVA SEDE DE LA BIBLIOTECA NACIONAL VENEZOLANA

Proyecto Arquitectónico para la preservación y conservación de la memoria colectiva nacional y universal

Arq. MLIS Elvira Muñoz G.
Agosto 95

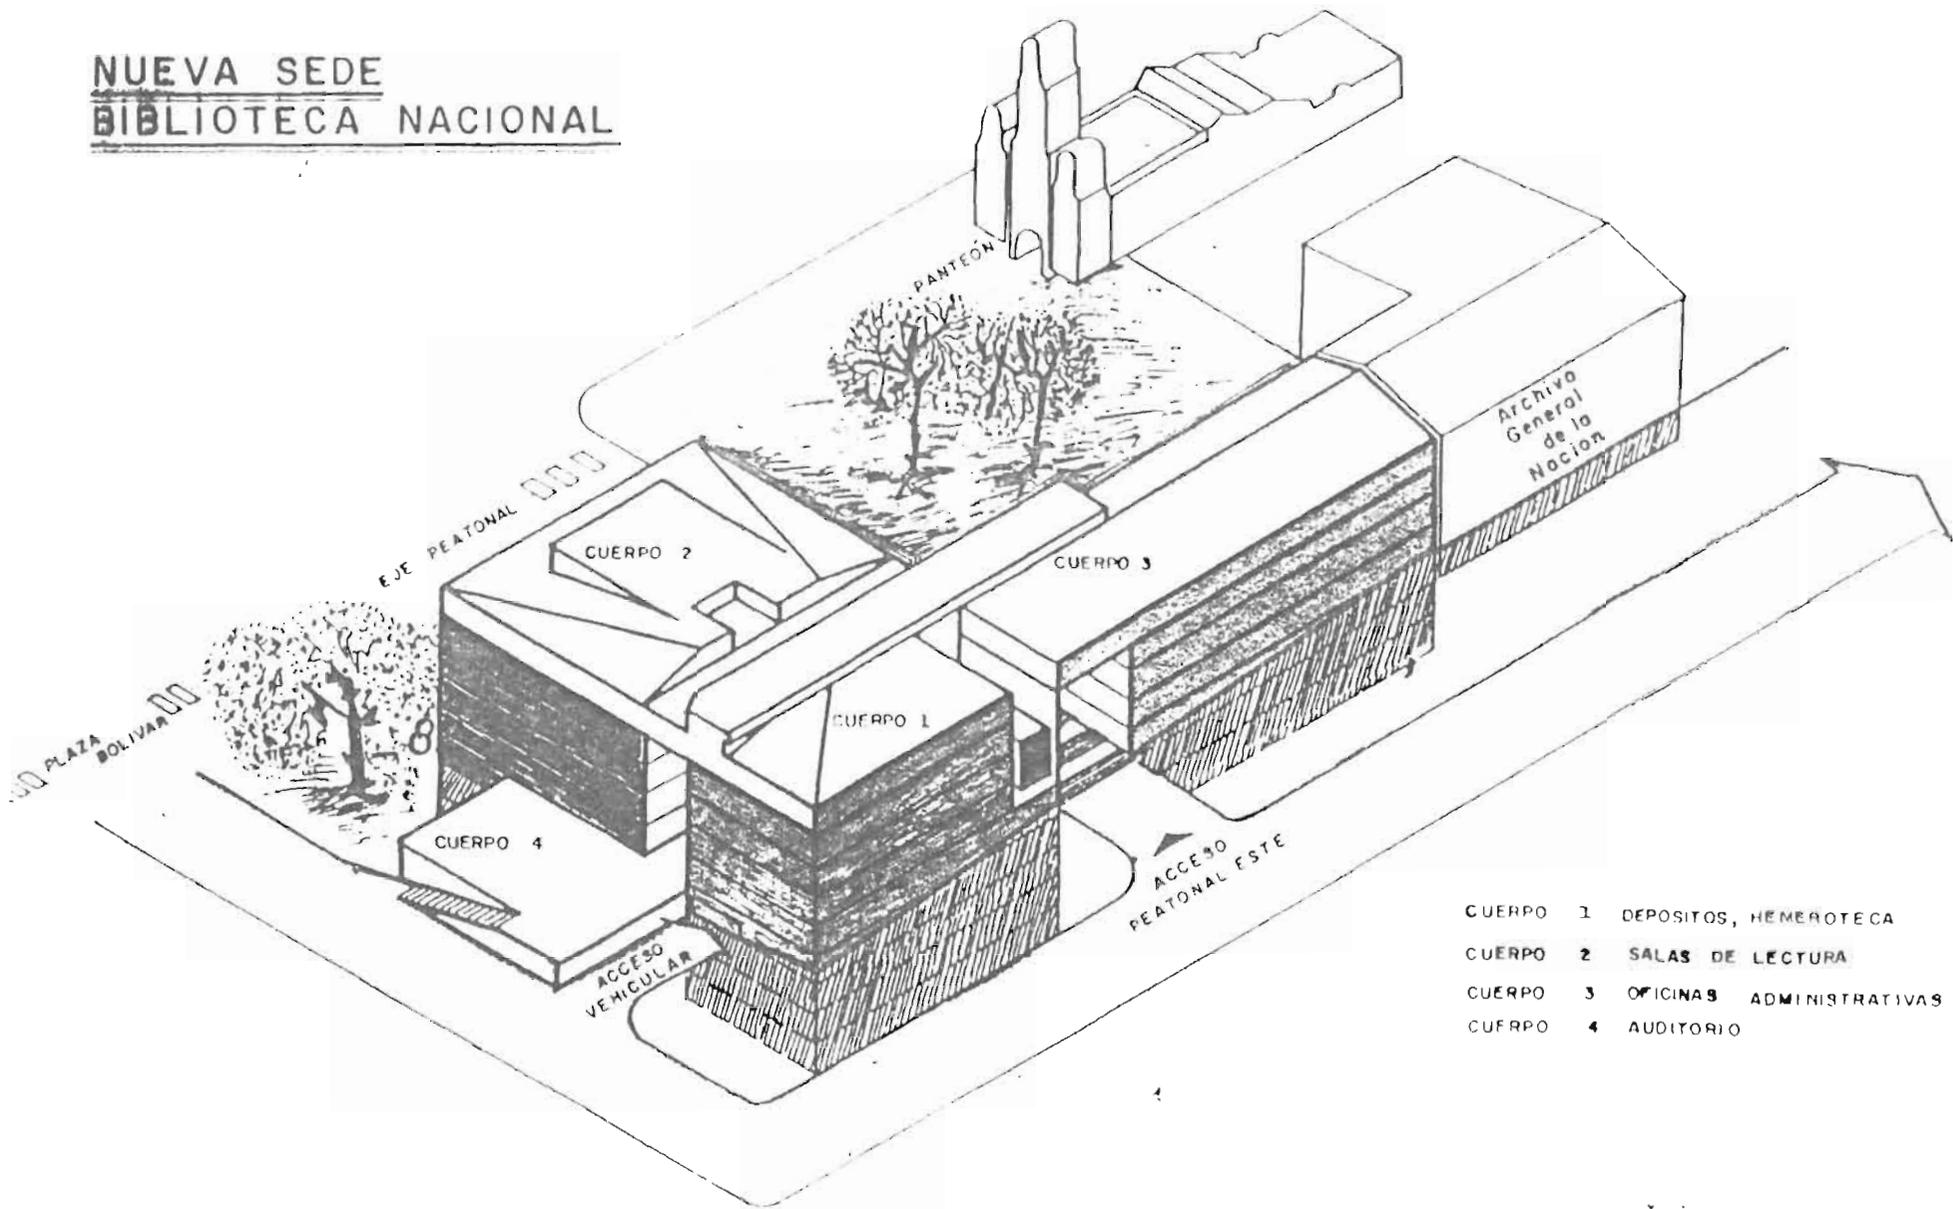
- CUERPO 1 DEPOSITOS, HEMEROTECA
- CUERPO 2 SALAS DE LECTURA
- CUERPO 3 OFICINAS ADMINISTRATIVAS
- CUERPO 4 AUDITORIO
