CORRELACION ENTRE CARACTERISTICAS DINAMICAS
OBSERVADAS Y CALCULADAS DE UN EDIFICIO

Neftalí Rodríguez Cuevas
Ricardo González Alcorta

Proyecto 7703

Julio de 1987

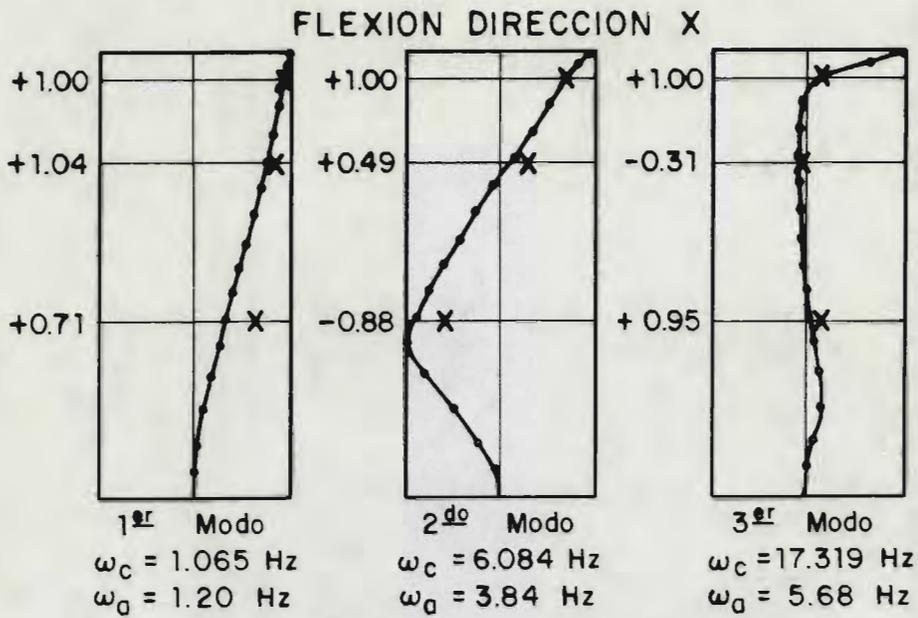
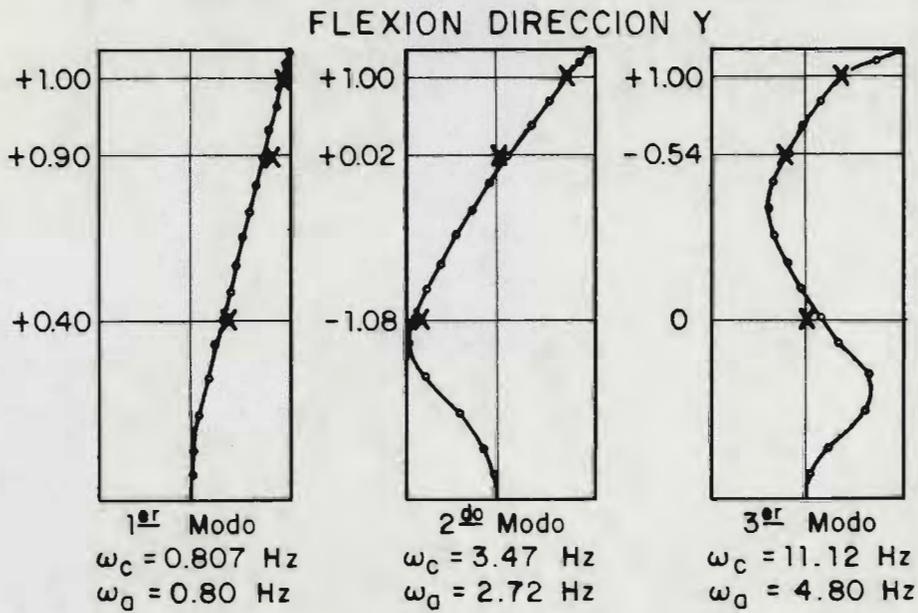
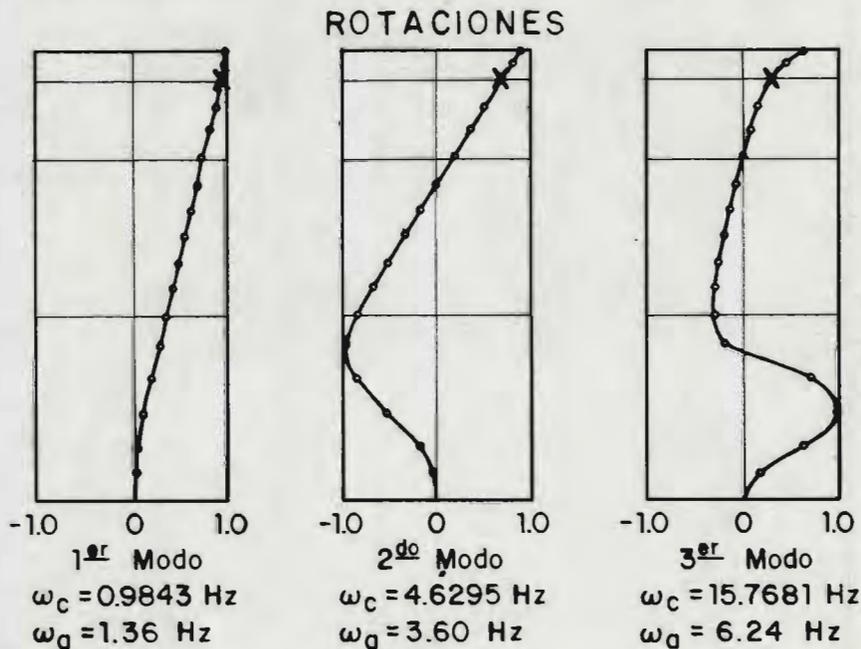
En la tabla I se resume el resultado de las mediciones de la vibración ambiental. En la fig 6 se comparan las formas características obtenidas por medición y aquellas calculadas con ordenador digital.

Se observa que para la generación de una alta correlación entre el modelo matemático y las mediciones experimentales, es necesario ser cuidadoso en la adecuada selección de los elementos resistentes que contribuyen a la estabilidad de la estructura. En la fig 6 se muestra la comparación entre los datos obtenidos del modelo y aquellos medidos en la estructura. Prácticamente es el primer modo de vibración en el que se obtiene alta correlación. En los modos superiores las frecuencias difieren sensiblemente. Esto se puede atribuir a las características del método que se encuentra implícito en el programa SUPER-ETABS, que recurre a algunas simplificaciones a fin de hacer más expedita la solución del problema dinámico de movimiento.

Fig 6 Comparación entre formas modales calculadas y medidas durante vibración ambiental

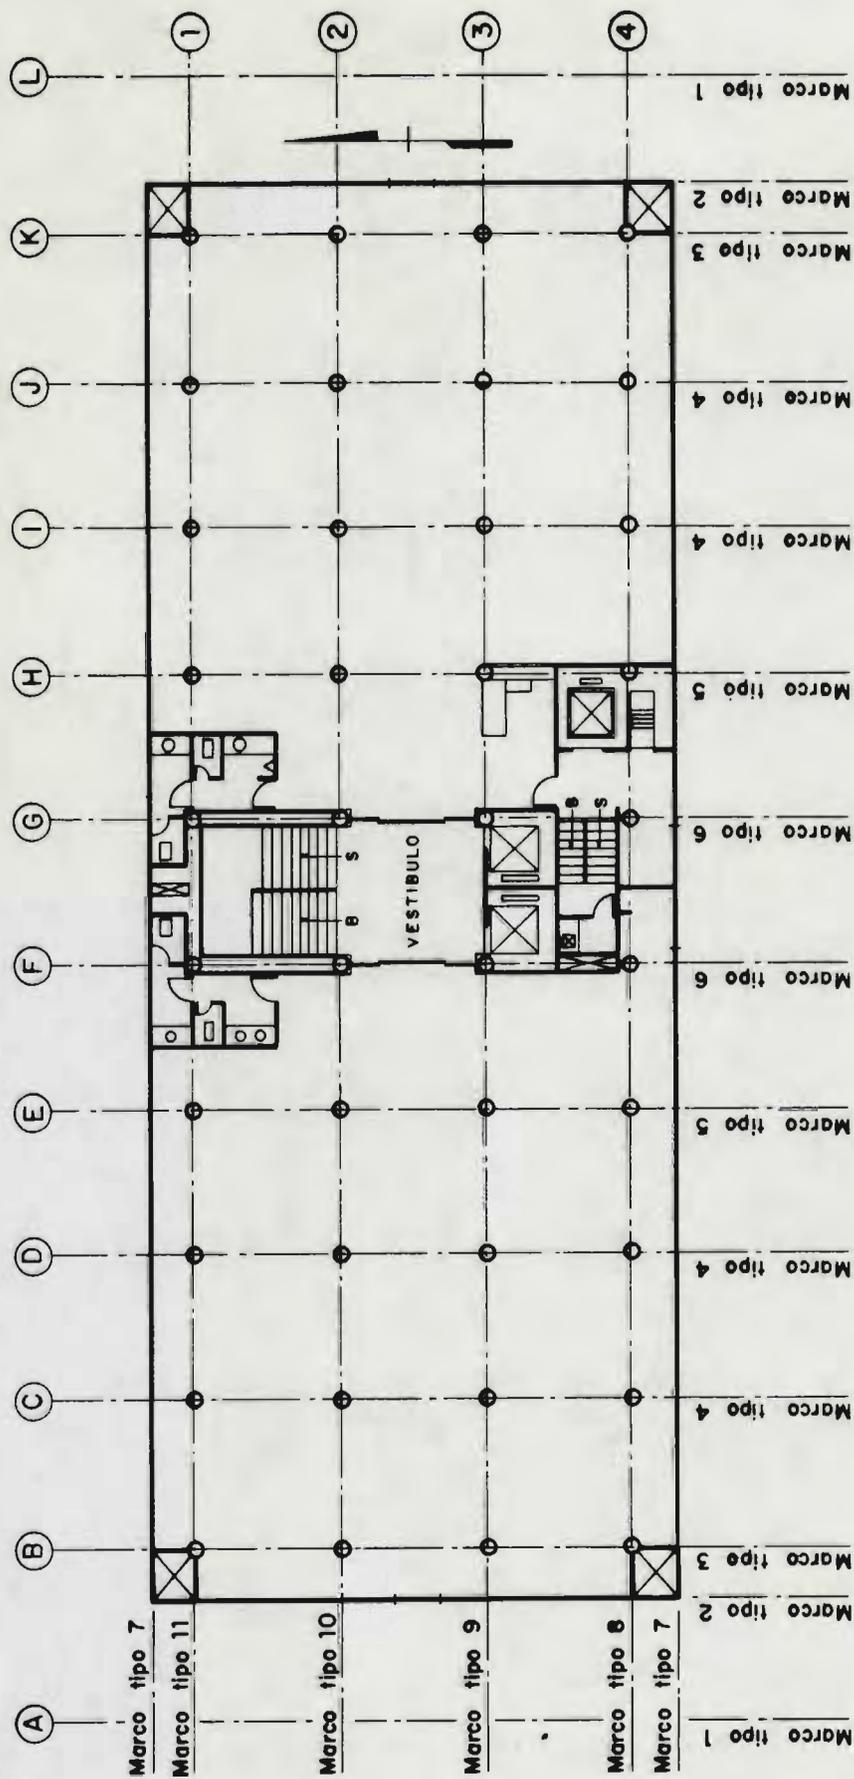
Se seleccionaron once marcos diferentes, de 17 niveles y un número variable de crujeas, para integrar el modelo matemático de la estructura, tal como se ilustra en la fig 8.

Fig 8 Identificación de ejes y marcos
(Biblioteca Central, C.U)

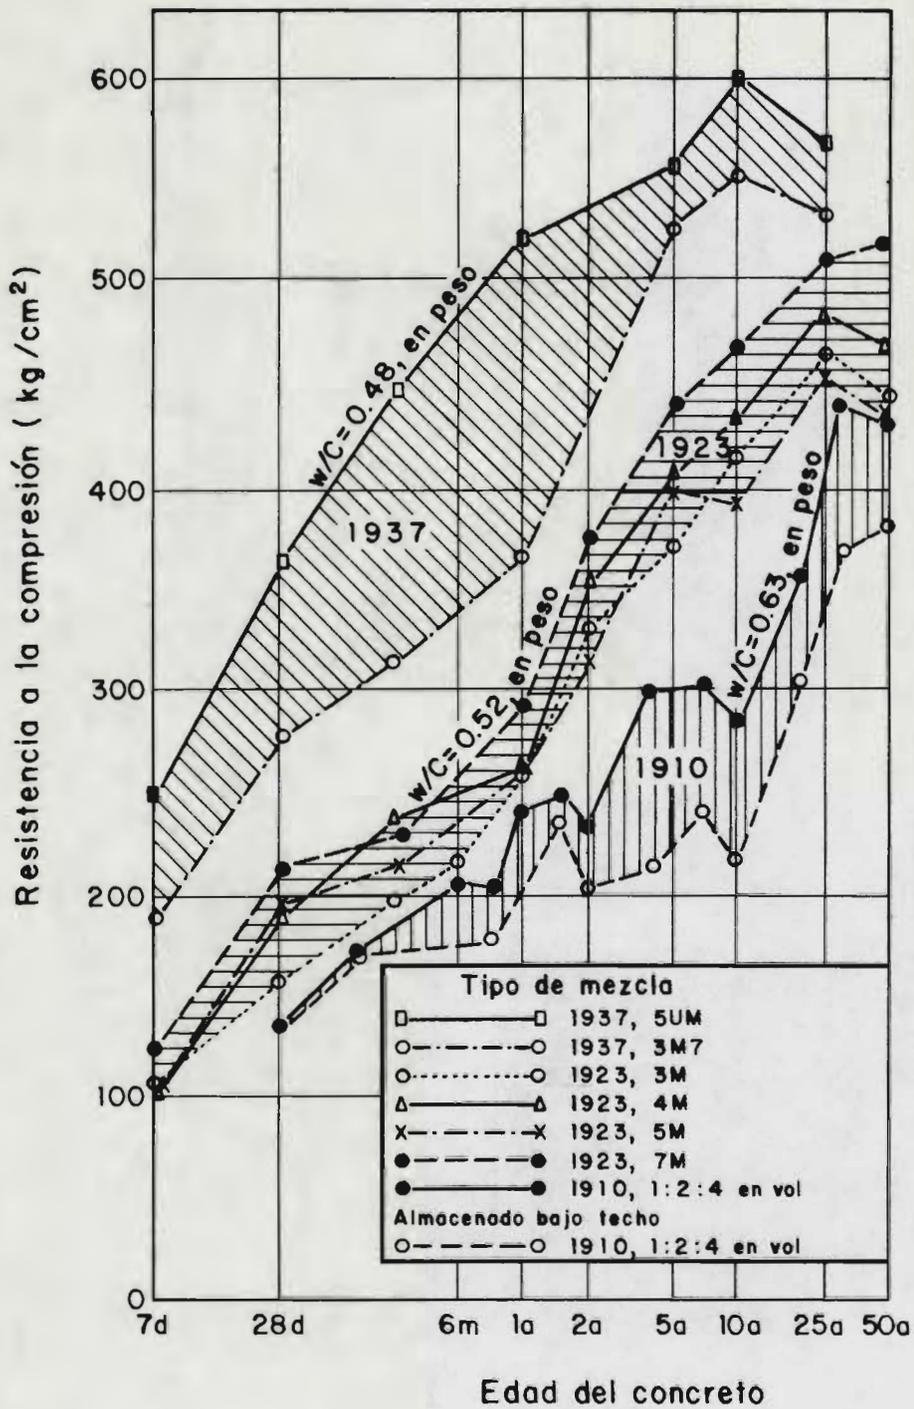
Por lo que respecta a las propiedades del concreto, se usó en la revisión a los datos que aparecen en los planos constructivos. Existe evidencia experimental (fig 13) que establece el incremento de su resistencia con el tiempo, a medida que aumenta la edad del concreto. Ya que la estructura fue construida entre marzo de 1949 y mayo de 1952, se considera que la resistencia del concreto es muy superior a la mencionada en los planos constructivos.

Fig 13 Cambio en resistencia con la edad en concretos colados en 1910, 1923, 1937 (ref 7)
